第57回自然災害科学総合シンポジウム (2020年度防災研究所重点推進型共同研究) 講演論文集

第 57 回自然災害科学総合シンポジウム

－ 頻発する風水害と「新しい生活様式」 －

「令和元年台風 15 号による停電の長期化に伴う影響と風水害に関する総合調査」

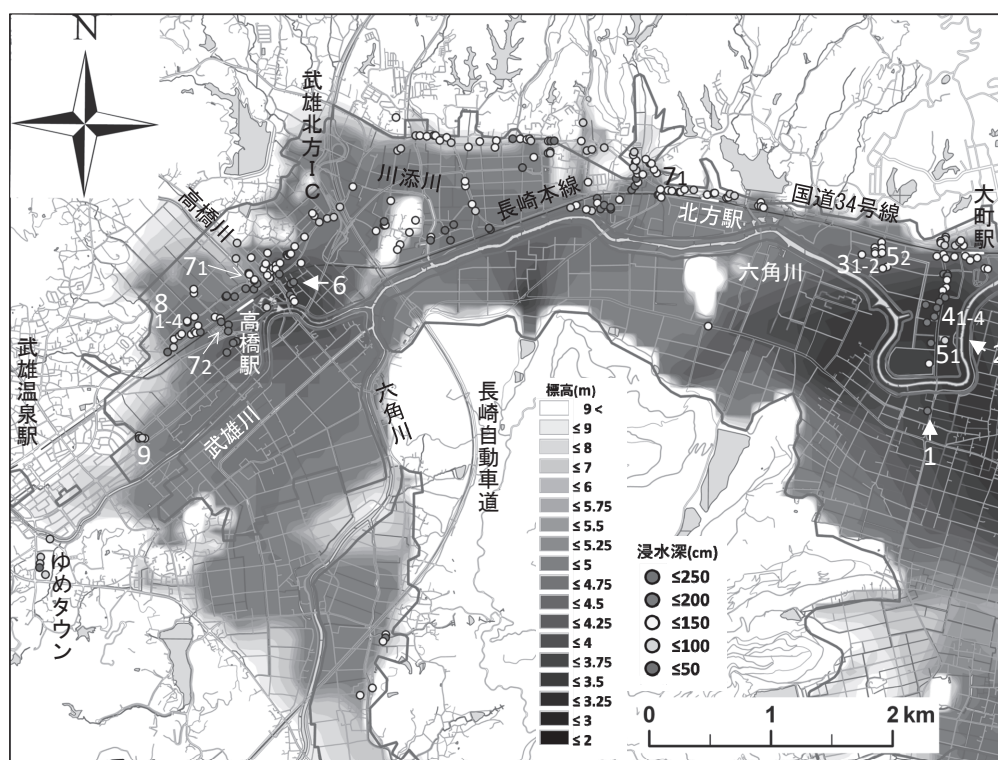
図6にはDEM (Digital Elevation Model) を用いて作成した標高図と著者らによる現地での浸水痕跡調査から作成した浸水深 (cm) の分布図を示した。なお、浸水深の調査では、地盤から建物地盤までと建物地盤から建物の浸水痕跡を足した値を浸水深 (cm) とした。国土交通省武雄河川事務所の推定浸水深 (m, 図は省略) と図6とを比較すると、推定浸水深と実測した浸水深はほぼ一致しているが、武雄市の長崎街道の北側の街区や六角川右岸の南側の浸水深などには違いが認められており、正確な浸水被害の把握には、現地での詳細な踏査による調査が必要であることが改めて示唆された。

図6 六角川水系におけるDEM標高図と著者らによる現地での浸水痕跡調査から作成した浸水深 (cm) の分布図 (▲は写真の撮影方向、△は撮影場所)

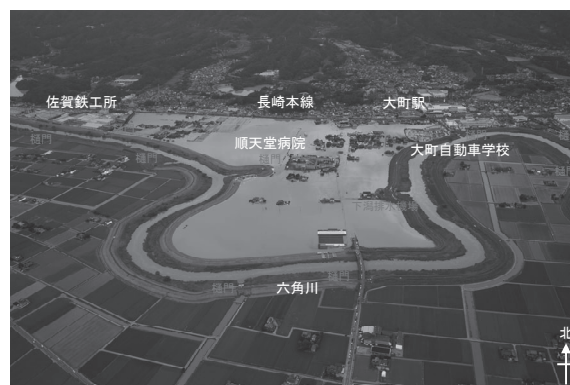
写真1には、国土地理院が8月29日に撮影した大町町の空中写真を示した (国土地理院, 2019)。六角川が蛇行した堤防内の中央部分に順天堂病院があり、北西約300mに佐賀鉄工所が位置している。六角川には排水機場や樋門が設置され、大雨時には堤内に溜まった雨水を堤外の六角川に排出し、内水氾濫を防止する役割を担っている。JR九州の長崎本線と国道34号線が東西に走り、山裾に長崎街道が通っている。

写真1 大町町の空中写真 (8月29日撮影, 国土地理院, 2019, 地名等は筆者らが加筆)

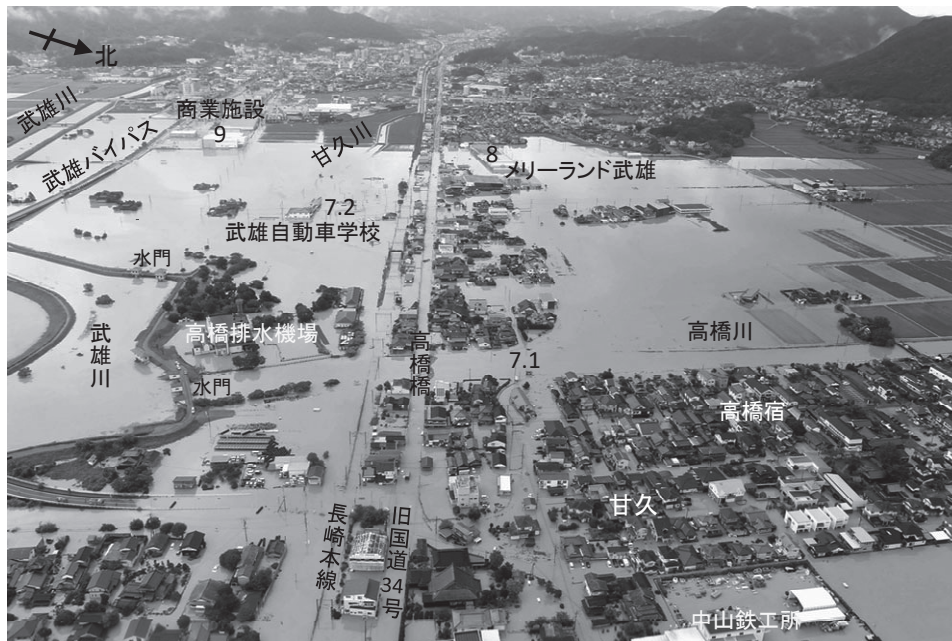
写真6には、共同通信社が8月28日に撮影した六角川支流の武雄川と高橋川が合流する武雄市の高橋地区における浸水の状況を示した（共同通信社，2019b）。合流地点には高橋排水機場が1997年に整備され、堤内地に溜まった内水を3台のポンプで50m³/秒を六角川に排水する能力を有している（国土交通省 九州地方整備局 武雄河川工事事務所 他，2019）。豪雨が発生して六角川の水位が上昇した28日5時50分には、下流の新橋水位観測所の水位が図4にも示したように堤防の耐えうる計画高水位の6.94mを超えたため、堤防の決壊や越水を防ぐためにポンプを止める「運転調整」を余儀なくされ（令和元年8月六角川水系の水害を踏まえた防災・減災協議会，2019），堤内地の市街地に溜まった内水が排水できず内水氾濫が発生した。

しかし、ポンプが停止する1時間前の5時頃には高橋排水機場近くの住家では1m以上の水が押し寄せており（佐賀新聞，2019），高橋川水位観測所（写真9-1）の水位は3時に1.17m，ピーク時の7時には3.59m，ポンプ稼働後の10時過ぎでも3.27mであり，ポンプを稼働しても対応できないほどの多量の雨が降ったことが、内水氾濫を引き起こした大きな要因

写真 6 武雄市高橋付近の空中写真（共同通信社（2019b），8月28日撮影，地名等は筆者らが加筆）

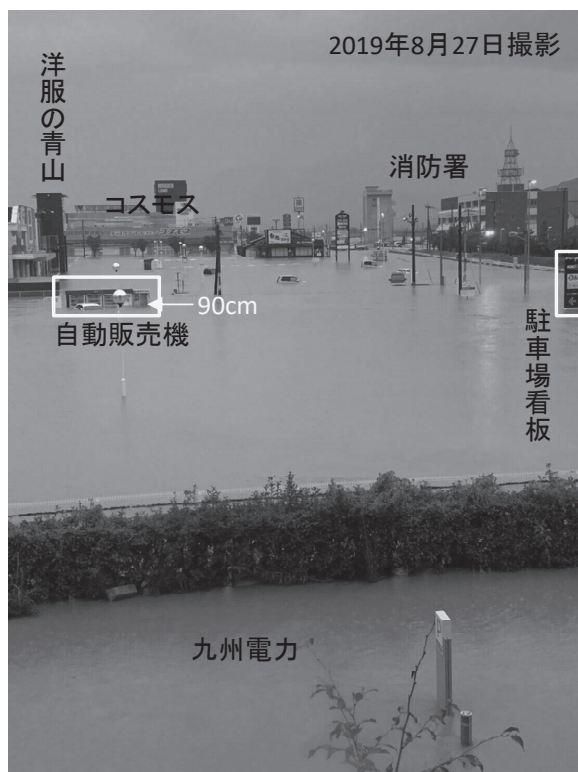
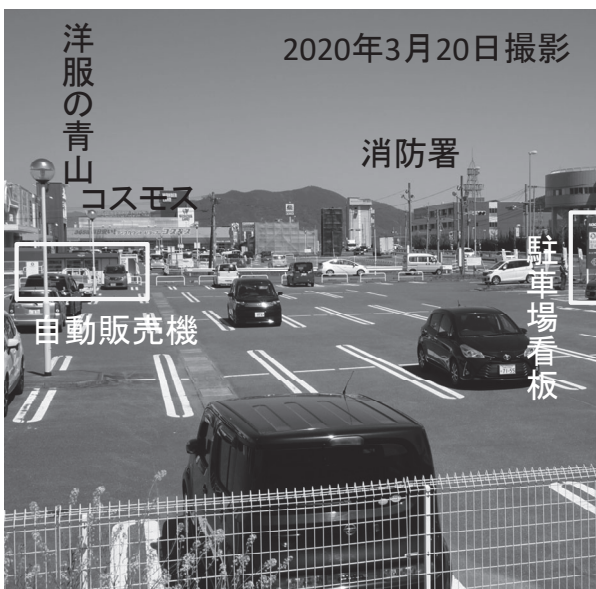
写真9 商業施設における浸水被害の状況
(左:2019年8月27日撮影(ずいきちさん, 2019)、
右:2020年3月20日撮影)

武雄川と甘久川に挟まれた低平地の水田地帯は、国道34号線バイパスの開通により農地転用が進み、2015年にホームセンター、自動車部品店、2017年に大型電気店、大型家具店、外食店などの郊外型の大規模店舗が数多く建設されている。写真9は水害当日に撮影された浸水状況をSNSに投稿された画像（ずんきちさん、2019）と現在の状況を比較したもので、駐車場に設置された自動販売機で90cmの浸水高が確認でき、浸水痕跡調査でも地盤高100cm弱の浸水被害に見舞われている。さらに、武雄川右岸の大規模店舗（ゆめタウン武雄）付近で最高約100cm、六角川上流で支流の東川との合流付近に位置する橘町片白・大日地区（潮見橋水位観測所の上流右岸）でも最高約150cmの浸水被害が発生している。
